ANALISIS KELAYAKAN BANGUNAN GEDUNG PASAR SUKASARI BOGOR MELALUI PENDEKATAN LAIK FUNGSI BANGUNAN

Muhamad Lutfi, Bagus Nur Zein Syaifullah

Program Studi Teknik Sipil Universitas Ibn Khaldun Bogor, INDONESIA

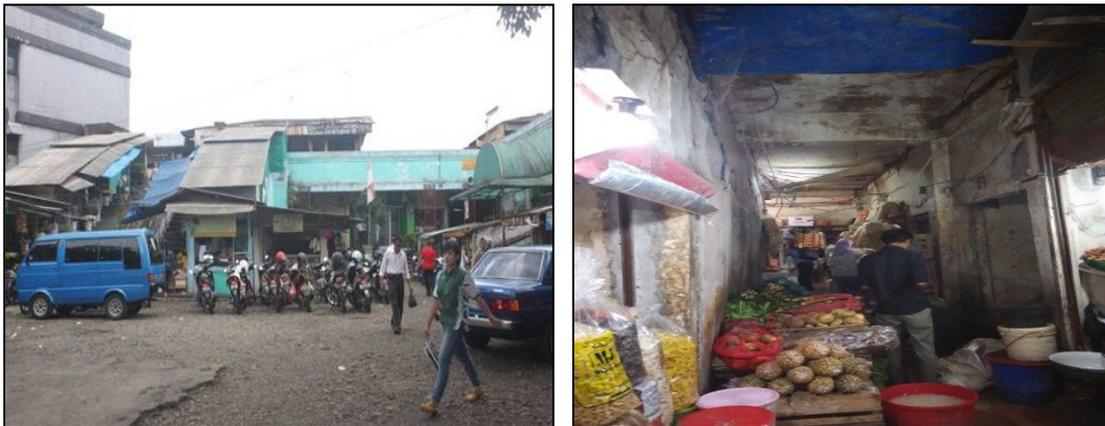
Gambar 1 Situasi dan Kondisi Bangunan Pasar Sukasari Bogor
