ANALISA KONDISI JARINGAN IRIGASI

(Studi Kasus: Daerah Irigasi Way Kandis Lampung)

Devi Oktarina¹, Alan Mei Kusuma²

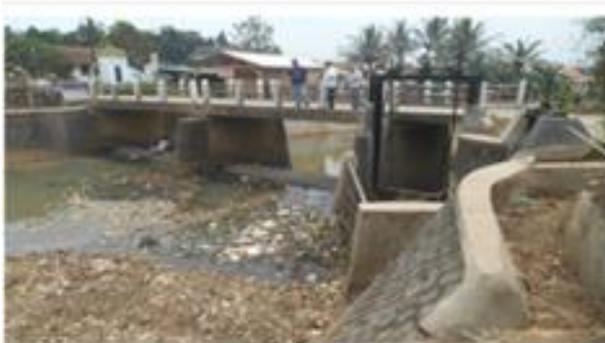
Gambar 2 Bangunan bendung
(Sumber: dokumentasi primer)

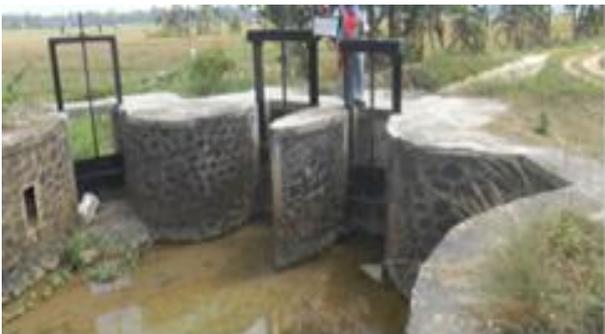
Gambar 3 Bangunan sadap
(Sumber: dokumentasi primer)

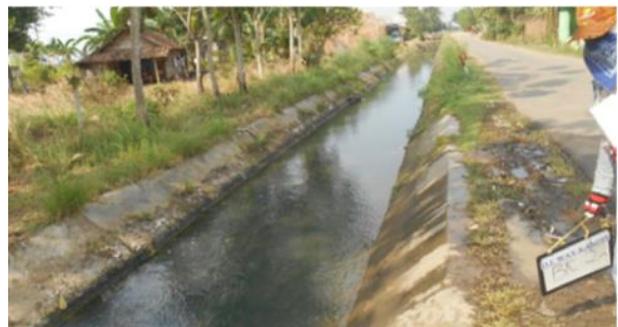
Gambar 4 Pemeriksaan kondisi saluran primer (Sumber: dokumentasi primer)

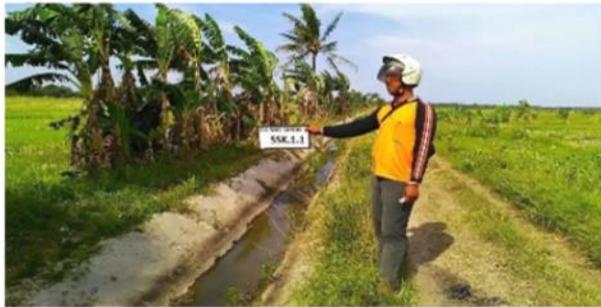
Gambar 5 Pemeriksaan kondisi saluran sekunder
(Sumber: dokumentasi primer)
