Penilaian Tingkat Kerentanan Bangunan RSPG Cisarua Bogor dengan Menggunakan Metode *Rapid Visual Screening (RVS)*

Muhamad Lutfi, Nurul Chayati, Alimuddin, Aceng Witarsa, Muhammad Khaerul Insan
Program Studi Teknik Sipil, Universitas Ibn Khaldun Bogor
E-mail: mlutfi@ft.uika-bogor.ac.id dan witarsaaceng@gmail.com

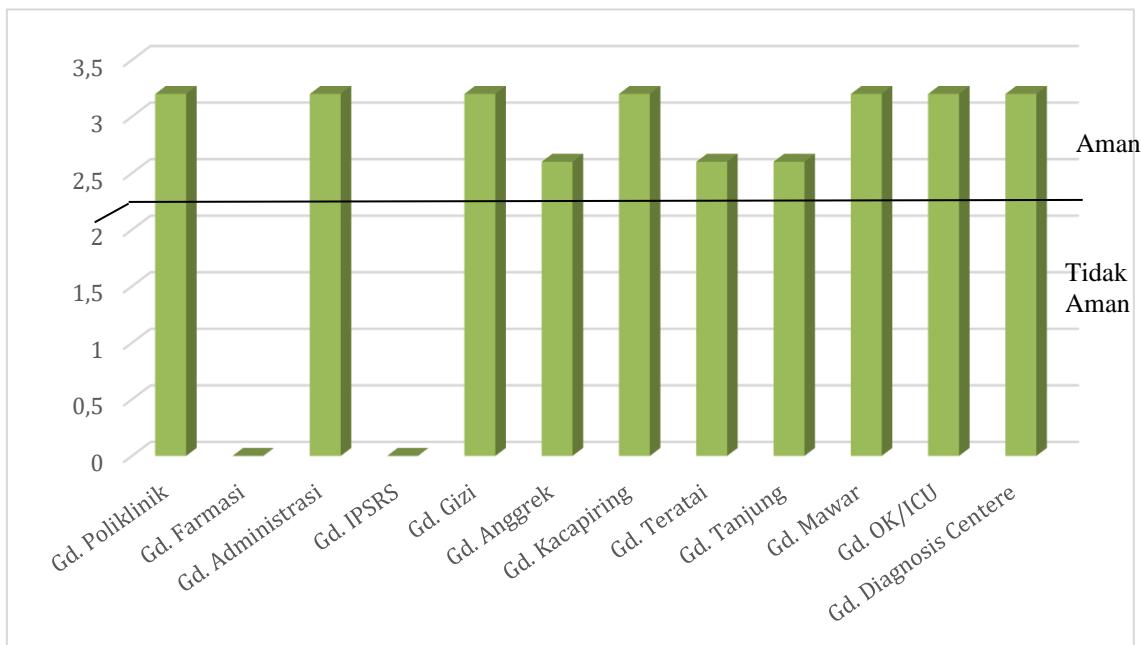
Gambar 6. Grafik *final score* kerentanan bangunan gedung RSPG Cisarua Bogor

Dari Tabel 3. menunjukkan bangunan gedung RSPG Cisarua Bogor yang memiliki *final score* paling besar adalah gedung Poliklinik, gedung Administrasi, gedung Gizi, gedung Kacapiring, gedung Mawar, gedung OK/ICU, dan gedung Diagnosis Centere *final score* 3,2. Hasil evaluasi yang dilakukan pada eksisting bangunan RSPG Cisarua Bogor terdapat *vertical irregularity*. Hal tersebut tidak berpengaruh pada hasil *score* pada tahun pembangunannya yang dapat menggolongkan gedung tersebut pada *post-*

benchmark dimana bangunan tersebut dibangun dengan rencana dan mengacu pada peraturan yang ada. Sedangkan untuk gedung yang memiliki *final score* paling rendah adalah gedung Anggrek, gedung Teratai, dan gedung Tanjung dengan *final score* 2,6. Walau pun memiliki *score* rendah dari seluruh bangunan yang ada, nilai tersebut masih sesuai dengan peraturan *final score* (SL1) yang memiliki *minimum score* 0,3 sehingga masih digolongkan bangunan aman apabila terjadi gempa bumi.
