ANALISIS FENOMENA PATAHAN *BRACKET* AKIBAT PEMBEBANAN SISTEM *ROTARY* MATERIAL SK-5

Bracket merupakan komponen yang digunakan pada industri otomotif berfungsi sebagai sistem penggerak *rotary* pada mekanisme sistem *vibrator*. *Bracket* berfungsi juga *balancing force*, sehingga memerlukan ketahanan yang merata di seluruh permukaan. Penelitian ini bertujuan untuk investigasi terhadap kegagalan fungsi *bracket* (patah) setelah mengalami pembebanan *rotary* pada komponen *assembly* unit, untuk mengetahui penyebab terjadinya patahan pada *bracket* diperlukan investigasi terhadap jenis patahan, aktual proses manufaktur *bracket*, uji komposisi kimia material SK-5, distribusi kekerasan *Bracket*, serta foto mikro. Hasil Pengujian dan Observasi : patahan termasuk jenis *brittle*, adanya *initial crack propagation* pada visual patahan, proses *austempering* adanya perbedaan jumlah *content mass* (kg) 12 – 46 kg, patahan memiliki fluktuasi kekerasan 48-55 HRC serta distribusi kekerasan tidak merata 550-760 HV kedalaman 0,5 mm, fotomikro menunjukkan adanya penyebaran *pearlit* pada fasa *bainit* pembesaran 100x dan 200x. Dari hasil pengujian dan observasi dapat disimpulkan bahwa fenomena p

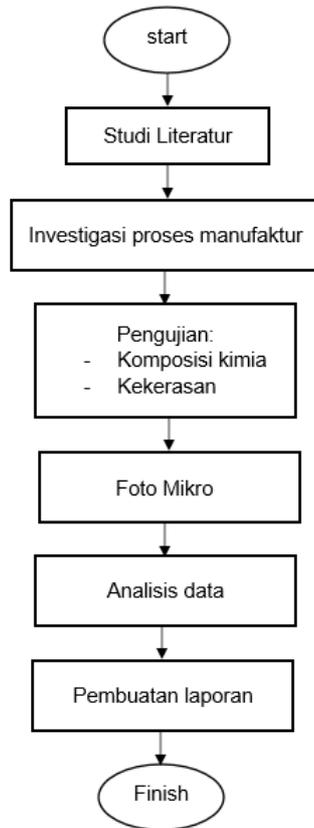
Gambar 1. Diagram alir penelitian

Penelitian ini dilakukan di Laboratorium Manufaktur, Program Studi Teknik Mesin, Fakultas Teknik dan Sains, Universitas Ibnu Khaldun Bogor dengan mengikuti diagram alir seperti pada gambar 1.

Langkah pertama dalam investigasi adalah observasi aktual proses manufaktur *bracket*. Selanjutnya dilakukan uji komposisi kimia material pada SK-5 sebagai material *bracket*. Menggunakan *spectrometer*. Untuk mengetahui distribusi kekerasan *Bracket* dilakukan uji kekerasan *Hardness Rockwell*, serta foto mikro

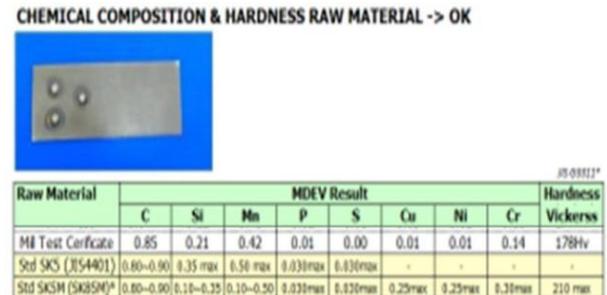
Gambar 2. Uji komposisi kimia SK-5 dilakukan 3 titik inspeksi

Pengujian komposisi kimia bertujuan untuk melihat kandungan komposisi kimia yang terdapat pada material SK-5. Komposisi tersebut akan berpengaruh terhadap kemampuan produk baik dari sisi fungsi maupun kemampuan mekanis. Hasil pengujian komposisi kimia *raw material SK-5* termasuk golongan baja karbon tinggi (<0,60% C) ditunjukkan pada Gambar 2 dengan penyusun utama besi (Fe) sebesar 98,0% berpengaruh pada kekuatan dan kekerasan. carbon (C) sebesar 0,85% meningkatkan sifat kekerasan, mangan (Mn) sebesar 0,42% untuk memperbaiki dan meningkatkan kekuatan, kekerasan dan keuletan. Silika (Si) sebesar 0,21% menambah kekuatan baja. Nikel (Ni) sebesar 0,01 % meningkatkan sifat keuletan dan tahan karat. Chrome (Cr) sebesar 0,14% meningkatkan sifat keuletan dan tahan karat, tembaga (Cu) sebesar 0,01% mempunyai sifat fisik daya penghantar listrik yang tinggi, daya hantar panas dan tahan karat. Sulfur (S) dan Pospor (P) 0,01% menambah ketahanan kerapuhan pada baja karbon

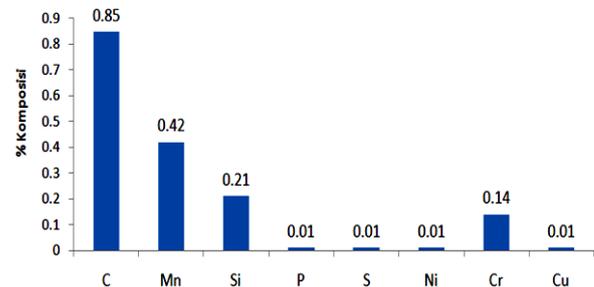
Gambar 3. Komposisi kimia baja karbon SK-5

Dari hasil diatas ditunjukkan Gambar 3 membuktikan seluruh komposisi kimia baja karbon SK-5 yang terkandung didalam produk braket tidak adanya perubahan komposisi kimia pada material pada produk patahan.

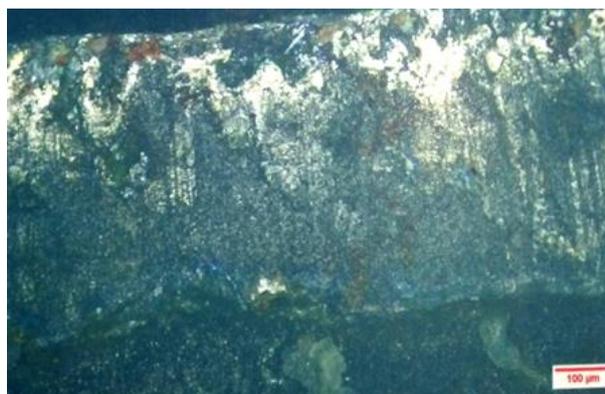
Gambar 4. Foto mikro perbesaran 100x

Hasil Pengujian Foto mikro struktur mikro dengan menggunakan *Olympus Metallurgical Microscopes* pembesaran 100x dan Pembesaran 200x adanya struktur *pearlit* pada struktur *bainite* pada produk patahan *bracket*, ditunjukkan pada Gambar 4 dan 5 dimana struktur *pearlit* yang ada merupakan hasil dari adanya proses abnormal pada proses *austempering* dan dari data pengujian kekerasan menunjukkan data di atas standar 40 HRC dari sampel uji 7 produk menunjukan variable kekerasan dari 47 hingga 54 HRC (Gambar 6).

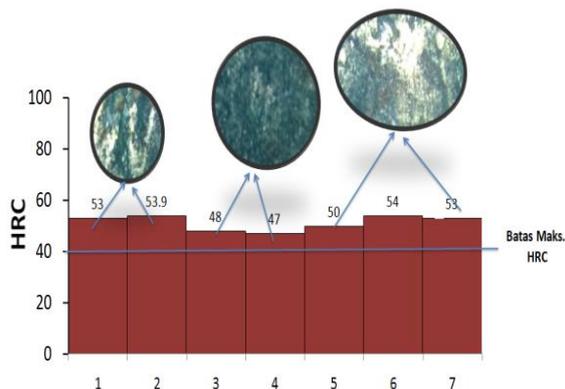
Gambar 6. Grafik nilai kekerasan terhadap matrik struktur mikro

Variasi kekerasan terlihat ditunjukkan pada Gambar 7, struktur dan matrik yang terbentuk pada logam termasuk baja karbon jenis SK-5. Dari Hasil di atas terlihat adanya variasi struktur mikro dari kekerasan yang terbentuk dalam logam atau produk patahan bracket, saat kekerasan pada titik 53 HRC hingga 54 HRC struktur pearlit yang terbentuk tidak rata. Pada titik kekerasan 50 HRC hingga 54 HRC dengan interval 4 HRC memperlihatkan pembentukan struktur pearlit lebih tinggi ditambah adanya struktur ferrite dengan luasan yang lebih besar dari pearlit. Fasa ferrite dimana struktur ini

merupakan dampak adanya proses abnormal. Pada proses austempering dan kekerasan pada titik 47 HRC hingga 48 HRC dalam luasan struktur bainite masih adanya struktur pearlit. Hal ini disebabkan karena perubahan fasa yang terbentuk antara perbedaan waktu dengan temperatur tidak terlalu signifikan.

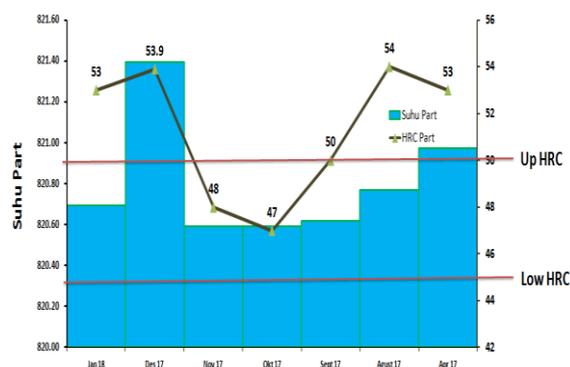
Gambar 7. Grafik nilai kekerasan terhadap perbedaan suhu produk pada proses austempering

Variasi suhu produk Ditunjukkan Gambar 7 berdampak pada nilai kekerasan terlihat pada struktur dan matrik yang terbentuk pada logam termasuk baja karbon jenis SK-5, pada suhu part atau produk sebesar 821,2°C mempunyai nilai kekerasan sebesar 53 HRC, suhu part sebesar 821,4°C mempunyai nilai kekerasan sebesar 53,9 HRC, suhu part sebesar 820,8°C mempunyai nilai kekerasan sebesar 48 HRC, suhu part sebesar 820,6°C mempunyai nilai kekerasan sebesar 47 HRC, suhu part sebesar 820,2°C mempunyai nilai kekerasan sebesar 50 HRC, suhu part sebesar

821,6°C mempunyai nilai kekerasan sebesar 54 HRC, dan suhu part sebesar 821,2°C mempunyai nilai kekerasan sebesar 53 HRC.

saran agar terjadinya patahan pada *bracket* bisa diantisipasi: Hindari adanya struktur *pearlit* dan *ferrite* dengan cara memaksimalkan jumlah muatan (kg) pada tungku *austempering*, hal ini guna meminimalisir adanya perbedaan suhu antara suhu mesin dengan suhu produk. Diperlukan adanya kontrol periodik terhadap cetakan stamping guna menghindari cacat pada produk. Kekerasan produk ideal di angka 40 HRC hingga 50 HRC. Perlu penambahan proses *tempering* setelah proses *austempering* untuk meminimalisir variasi kekerasan dengan selisih deviasi yang tinggi.

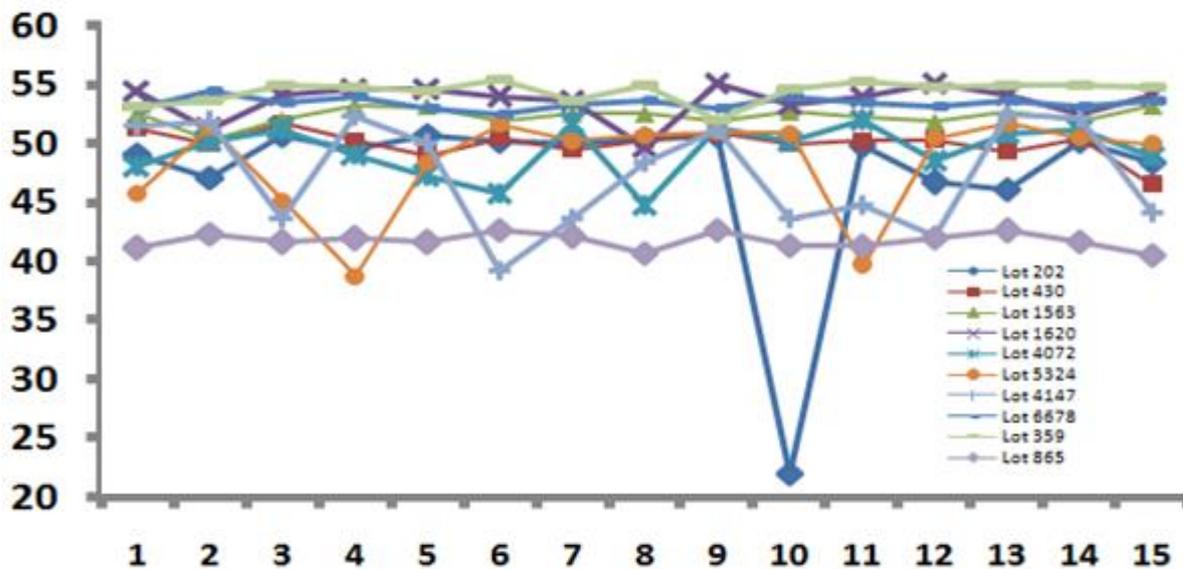
Gambar 1. Grafik variasi nilai kekerasan berdasarkan no plot produksi

Gambar 8 menunjukkan adanya variasi nilai kekerasan pada produk patahan 25 hingga 55 HRC dimana pada lot no produksi 202 dengan uji *sampling quantity* 15 pcs variasi kekerasan pada nilai terendah 22 HRC hingga tertinggi 50,7 HRC selisih deviasi varian 28,7 HRC. Lot no produksi 430 dengan uji *sampling quantity* 15 pcs variasi kekerasan pada nilai terendah 46,5 HRC hingga tertinggi 51,7 HRC selisih deviasi varian 5,2 HRC. Lot no produksi 1563 dengan uji *sampling quantity* 15 pcs variasi kekerasan pada nilai terendah 50,2 HRC hingga tertinggi 53,2 HRC selisih deviasi varian 3,0 HRC. Lot no produksi 1620 dengan uji *sampling quantity* 15 pcs variasi kekerasan pada nilai terendah 49,7 HRC hingga tertinggi 54,5 HRC selisih deviasi varian 4,8 HRC Lot no produksi 4072 dengan uji *sampling quantity* 15 pcs variasi kekerasan pada nilai terendah 45,8 HRC hingga tertinggi 51,4 HRC selisih deviasi varian 5,6 HRC. Lot no produksi 5324 dengan uji *sampling quantity*

15 pcs variasi kekerasan pada nilai terendah 38,7 HRC hingga tertinggi 51,7 HRC selisih deviasi varian 13,0 HRC. Lot no produksi 4147 dengan uji *sampling quantity* 15 pcs variasi kekerasan pada nilai Terendah 39,2 HRC hingga tertinggi 52,5 HRC selisih deviasi varian 13,3 HRC. Lot no produksi 6678 dengan uji *sampling quantity* 15 pcs variasi kekerasan pada nilai Terendah 52,5 HRC hingga tertinggi 54,4 HRC selisih deviasi varian 1,9 HRC, lot no produksi 359 dengan uji *sampling quantity* 15 pcs variasi kekerasan pada nilai Terendah 52 HRC hingga tertinggi 55 HRC selisih deviasi varian 3,0 HRC. Lot no produksi 865 dengan uji *sampling quantity* 15 pcs variasi kekerasan pada nilai terendah 40,5 HRC hingga tertinggi 42,7 HRC selisih deviasi varian 2,2 HRC. Dari data tersebut menunjukkan tingkat variasi kemampuan proses *austempering* dimana proses tersebut menghasilkan tingkat kekerasan yang abnormal dan batas limit proses abnormal ditunjukkan pada lot number 202 yang mana nilai deviasi perubahan hingga 28,7 HRC.

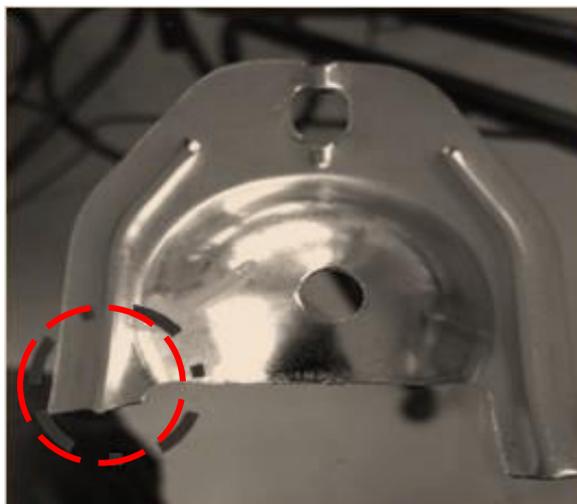
Gambar 2. *Initial crack* area takikan

Hasil pengamatan yang ditunjukkan pada Gambar 9 adanya *initial crack* pada produk sebelum terjadinya patah.

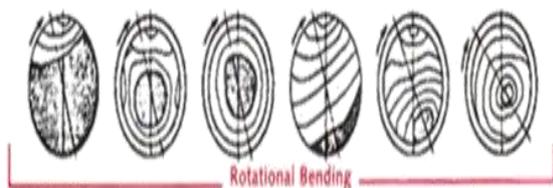
Gambar 3. Patahan jenis *rotary bending*

Patahan yang terbentuk merupakan patahan jenis patah *rotary bending* sebagaimana yang terlihat pada Gambar 10. Patahan tersebut mempunyai ciri khas adanya *initial crack* yang membentuk *beach mark* sebagai awal mula terjadinya patah, saat terjadi beban bending dan faktor pendukung lainnya yang membuat laju patahan semakin cepat diantaranya pada proses manufaktur produk. Cetakan yang membentuk pola profil terdapat cacat atau sisa tegangan pada proses bending profil, sehingga tidak bisa menahan beban bending dan menghasilkan sisa material akibat pengaruh proses stamping yang dihasilkan. Pengaruh kotoran dan *burry* sisa potongan material pada cetakan diperlihatkan pada Gambar 11.

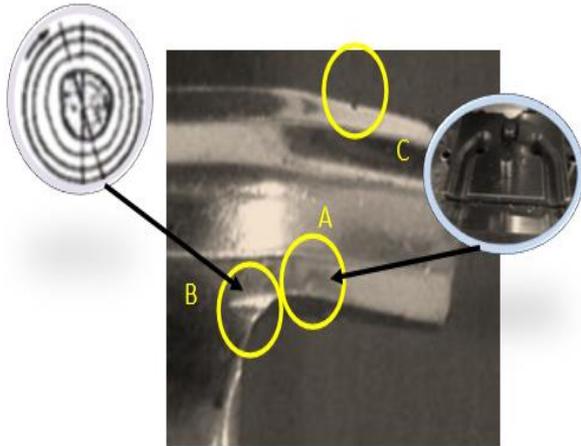
Gambar 5. Titik simulasi patahan *bracket*

Pada Gambar 12 menunjukkan bahwa patahan beban *rotary bending* sebelum terjadi patahan dimulai adanya *initial crack* di titik B dan di titik A. *beach mark* mengindikasikan benturan halus hasil proses abnormal pada cetakan. *Beach mark* kemudian membentuk garis *streak mark* pada profil produk yang menghubungkan ke titik C yang disebut titik *notched* dimana titik tersebut merupakan batas akhir titik patah.
