## Evaluasi Jaringan Drainase Perkotaan di Jalan Raya Kemang, Kabupaten Bogor

Genangan air di Jalan Raya Kemang (Jalan Raya Parung - Bogor Kawasan Kemang) merupakan permasalahan yang sering terjadi, terutama saat musim hujan dengan intensitas tinggi, mengganggu mobilitas masyarakat dan menyebabkan kemacetan arus lalu lintas. Penelitian ini bertujuan untuk mengidentifikasi faktor penyebab genangan dan mengevaluasi kondisi eksisting sistem jaringan drainase di kawasan tersebut. Metode yang digunakan meliputi analisis hidrologi dan hidrolika. Analisis hidrologi digunakan untuk menghitung debit banjir rencana sedangkan analisis hidrolika digunakan untuk menganalisis kapasitas saluran eksisting drainase. Hasil analisis hidrologi mendapatkan total debit banjir rencana keseluruhan dari hulu sampai hilir sebesar  $1,08 \text{ m}^3/\text{dtk}$ . Analisis hidrolika pada dimensi saluran eksisting dengan dimensi (1,2 x 1) meter menunjukkan kapasitas saluran sebesar  $1,51 \text{ m}^3/\text{dtk}$ . Secara teoritis, dimensi saluran mampu menampung debit rencana, namun hasil observasi menunjukkan faktor utama penyebab genangan adalah adanya sedimentasi lumpur dan pasir setinggi kurang lebih 30 c

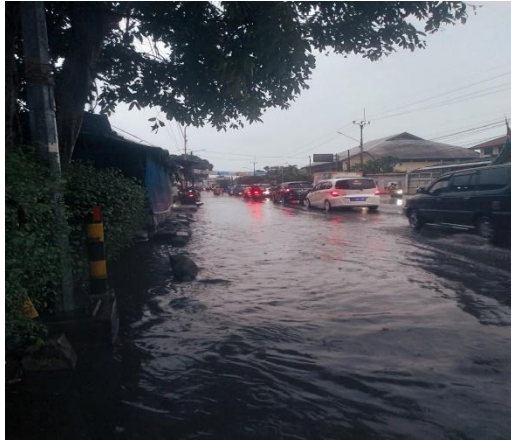
**Gambar 1.** Genangan di Jalan Raya Parung - Bogor kawasan Kemang  
(sumber:dokumentasi penulis, 2025)

terjadi pada Jalan Raya Parung-Bogor kawasan Kemang. Sebagai jalur penghubung vital yang mengalami perkembangan pesat, kawasan ini sering mengalami banjir, ketika musim hujan atau hujan dengan intensitas tinggi di mana laporan media ([tribunnewsbogor.com](http://tribunnewsbogor.com), Nov 2022) mencatat banyak kendaraan mogok akibat genangan seperti pada gambar berikut ini.

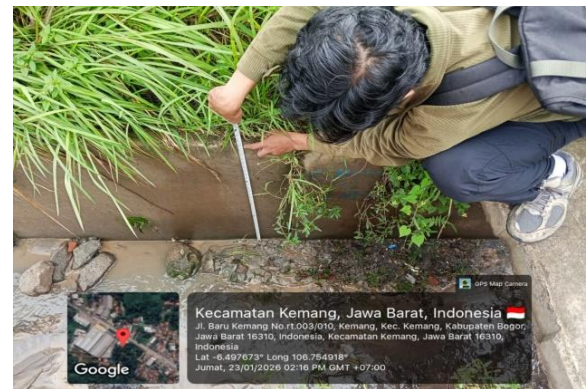
Dari perhitungan yang telah dilakukan kapasitas saluran drainase tidak bermasalah, akan tetapi berdasarkan hasil observasi di lapangan adanya sedimentasi lumpur dan pasir setinggi kurang lebih 30 cm yang ada pada drainase di titik genangan menjadi kendala utama terjadinya genangan, hal ini menyebabkan penurunan kapasitas aliran air yang signifikan, terutama saat musim hujan dengan intensitas tinggi. Serta faktor lain yang menjadi penyebab genangan karna kurangnya inlet drainase.

**Gambar 5** sedimentasi pada drainase

Hasil menunjukkan bahwa debit saluran setelah adanya sedimentasi pada drainase di titik genangan sebesar  $0,962 \text{ m}^3/\text{detik}$  sedangkan debit rencana pada titik banjir sebesar  $0,977 \text{ m}^3/\text{detik}$ .

2. adapun faktor yang menyebabkan terjadinya genangan air pada Jalan Raya Kemang adalah tingginya sedimentasi sekitar 30 cm pada drainase di titik genangan sehingga mengurangnya kapasitas aliran air secara signifikan dari analisis yang seharusnya drainase pada titik genangan mampu mengalirkan air sebesar  $1,51 \text{ m}^3/\text{dtk}$  menjadi hanya mampu mengalirkan  $0,962 \text{ m}^3/\text{dtk}$  sedangkan debit rencana pada titik banjir

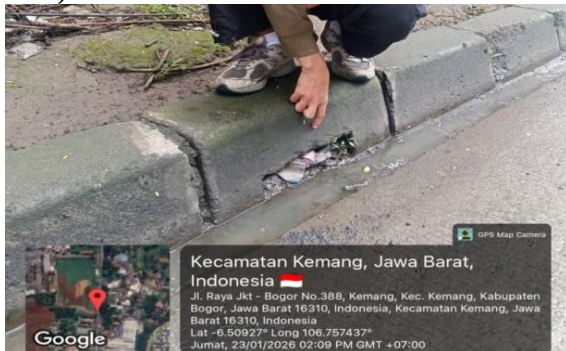
Inlet drainase merupakan komponen struktural penting dalam sistem drainase permukaan yang berfungsi sebagai titik tangkapan pertama bagi air limpasan terutama air hujan dari permukaan jalan (*gutter*) atau pada trotoar (*curb opening inlet*).

**Gambar 6** inlet drainase

Kepada pemerintah terkait meskipun kapasitas dimensi saluran eksisting (1,2m x 1m) masih memadai secara teoritis untuk menampung debit sebesar  $1,51 \text{ m}^3/\text{dtk} > 0,977 \text{ m}^3/\text{dtk}$  dari debit rencana pada titik banjir. Perlunya melakukan pengerukan secara berkala terhadap sedimentasi yang mencapai kurang lebih 30 cm pada drainase di titik genangan, sedimentasi ini secara drastis mengurangi kapasitas saluran hingga di bawah debit rencana ( $0,962 \text{ m}^3/\text{dtk} < 0,977 \text{ m}^3/\text{dtk}$ ) yang menjadi penyebab utama genangan. Serta penambahan inlet drainase seperti gutter dan curb inlet drainase pada lokasi genangan untuk mempercepat laju air limpasan permukaan jalan ke dalam saluran.
