Analisis Terjadinya *Sudden Pressure On Load Tap Changer* Pada Transformator di Gardu Induk Cigereleng

Keywords: *OLTC, Transformator, Sudden Pressure*

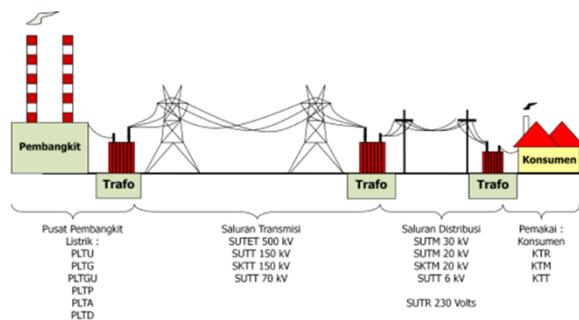
Gambar 1. Diagram Garis Sistem Tenaga Listrik [2]

Umumnya sistem tenaga listrik dapat dikatakan mempunyai 3 bagian utama yaitu: Pembangkit tenaga listrik, Penyaluran tenaga listrik, dan Distribusi tenaga listrik. Sistem ini adalah sistem yang kompleks dimana bagian-bagiannya tidak dapat dipisahkan satu sama lain seperti terlihat pada Gambar 1.

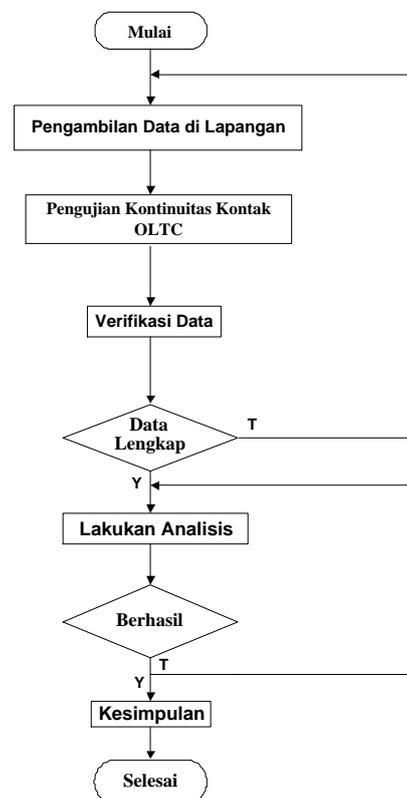
Gambar 2. Diagram Alir Penelitian

Dalam melakukan penelitian analisis terjadinya *sudden pressure on load tap changer* pada transformator di Gardu Induk Cigereleng, penulis melakukan pengujian kontinuitas kontak OLTC seperti yang ditunjukkan pada Gambar 2. Hal itu dianggap karena sebagai salah satu utama pada transformator yang berfungsi untuk melayani pengaturan tegangan transformator, dengan cara memilih ratio tegangan tanpa harus melakukan pemadaman. Data-data yang dibutuhkan dalam analisis *sudden pressure on load tap changer* pada transformator di Gardu Induk Cigereleng adalah sebagai berikut:

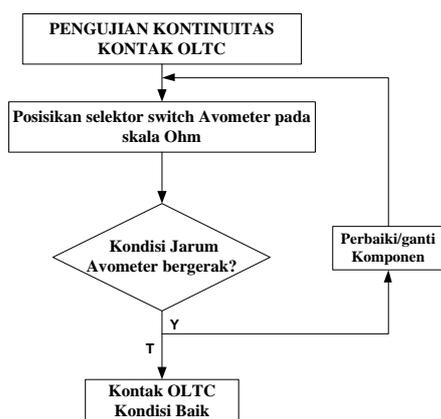
Gambar 3. Tahap Pengujian Kontinuitas Kontak OLTC

Pengujian kontinuitas kontak OLTC biasa dilakukan pada saat pemeliharaan tahunan transformator.

Apabila jarum pada avometer bergerak pada saat dilakukan perpindahan tap, hal itu menunjukkan ada pemutusan kontak pada *diverter switch* atau pada *selector switch*. Pemutusan kontak pada OLTC tidak diperbolehkan, karena akan terjadi panas yang tinggi

atau *flash over* sehingga dapat merusak OLTC bahkan dapat merusak transformator itu sendiri. Transformator tidak boleh dioperasikan pada tap tersebut. Oleh karena itu, terlebih dahulu untuk mencari letak pemutusan kontak dan melakukan perbaikan atau penggantian komponen tersebut.

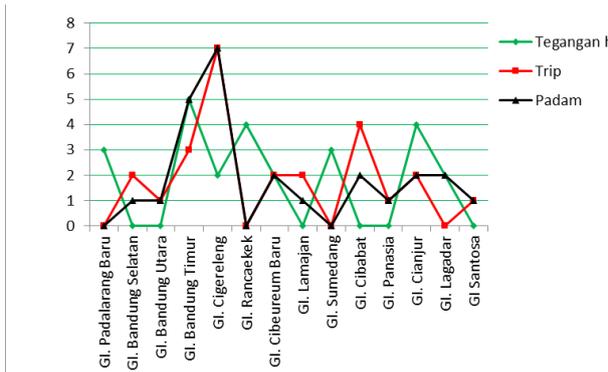
Gambar 4. Grafik Data Gangguan Transformator Area Jawa Barat Tahun 2013

Dari hasil grafik dan tabel diatas bisa dilihat banyaknya gangguan yang terjadi pada tahun 2013. Dari hasil yang didapatkan yang sering terjadi gangguan pada tahun 2013 transformator di Area Jawa Barat yaitu Gardu Induk (GI) Cigereleng (lihat grafik 4.1). Dari hasil grafik tersebut bisa dilihat terdapat 3 jenis dampak yang dihasilkan dari gangguan yang terjadi yaitu, tegangan hilang, trip, dan padam. Yang dimaksud dengan tegangan hilang adalah adanya energi yang hilang baik secara teknis maupun non teknis. Hal ini dikarenakan adanya range nilai yang cukup besar antara energi listrik yang dikirim dan yang didapatkan dari konsumsi pelanggan, tegangan hilang juga sering disebut dengan sebutan *losses*. Sedangkan yang dimaksud dengan trip adalah suatu kondisi dimana sebuah pengaman pada suatu peralatan bekerja akibat adanya timbulnya gangguan yang terdeteksi, lalu secara otomatis dengan segera memutuskan arus yang apabila arus yang melewatinya melebihi dari arus nominal yang telah ditentukan. Sedangkan yang dimaksud dengan padam adalah suatu kondisi dimana suatu peralatan terjadi penghentian secara total yang diakibatkan adanya gangguan sehingga terhentinya pasokan aliran listrik ke pelanggan.
