Analisa Winding Insulation Motor Induksi Tiga Fasa Circulation Water Pump-B Di PT PLN Indonesia Power UBP Cilegon

This study analyzes the stator winding insulation condition of a three-phase induction motor, Circulation Water Pump-B (CWP-B) at PT PLN Indonesia Power UBP Cilegon, where insulation failure is a major cause of motor breakdown due to thermal stress and humidity⁶. The methodology employed was non-destructive diagnostic testing of Insulation Resistance (IR) and Polarization Index (PI), conducted both before and after an overhaul. Results before the overhaul indicated the insulation condition was classified as Normal with a PI value of 2.59 and an isolation leakage current of 0.364mA. Following the overhaul, the insulation quality improved significantly, evidenced by the PI value increasing to 3.55 (Good) and a drastic drop in isolation leakage current to only 0.00029mA. This improvement confirms that the overhaul was effective in making the insulation drier and cleaner, thus placing the motor in a better and more reliable condition for continuous operation.

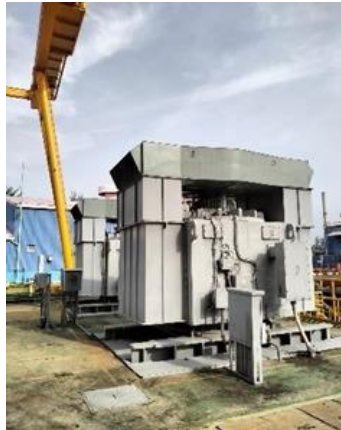
Gambar 1 Motor CWP

Gambar tersebut merupakan motor *circulation water pump* yang berfungsi berfungsi memompa air dalam jumlah besar (seringkali air laut) secara terus-menerus ke kondensor untuk mendinginkan uap turbin kembali menjadi air, menjaga aliran pendingin stabil, dan mendukung efisiensi operasi pembangkit listrik secara keseluruhan pada PT PLN Indonesia Power UBP Cilegon44.

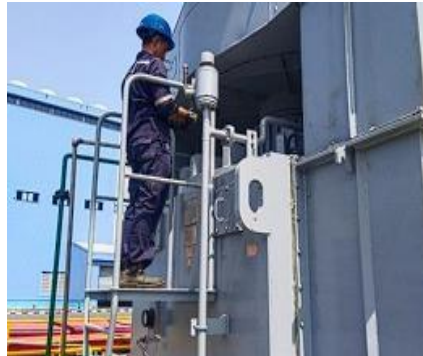
Gambar 3 Pengukuran *Insulation Resistance*

Gambar 3 menunjukkan proses Pengukuran Tahanan Isolasi (Insulation Resistance/IR) pada motor induksi di lokasi operasional. Prosedur Khas Dalam pengujian IR, Megger dihubungkan antara salah satu terminal lilitan motor (U, V, atau W) dan badan motor/ground. Pengukuran dilakukan untuk menilai tahanan isolasi antara lilitan dan ground (UVW-Ground). Pengujian

antar-fase (Phase-to-Phase) juga dapat dilakukan, meskipun Tabel 5 lebih menekankan nilai UVW-Ground.

Kondisi Pengujian: Pengujian IR dan PI (seperti yang diukur pada Tabel 5 dan 6) umumnya dilakukan saat motor dalam kondisi *offline* (tidak beroperasi) untuk mendapatkan hasil yang akurat
